LAUDO DE AVALIAÇÃO

REQUERENTE: RCF INCORPORADORA LTDA.

OBJETO AVALIADO: COND. RESID. JARDIM DAS AZALÉIAS

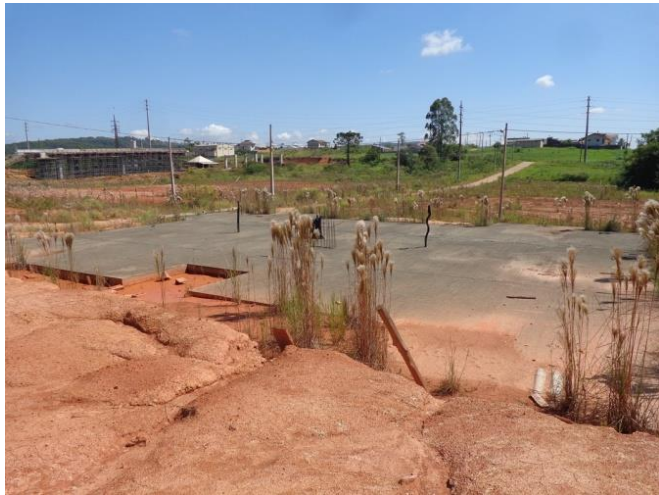
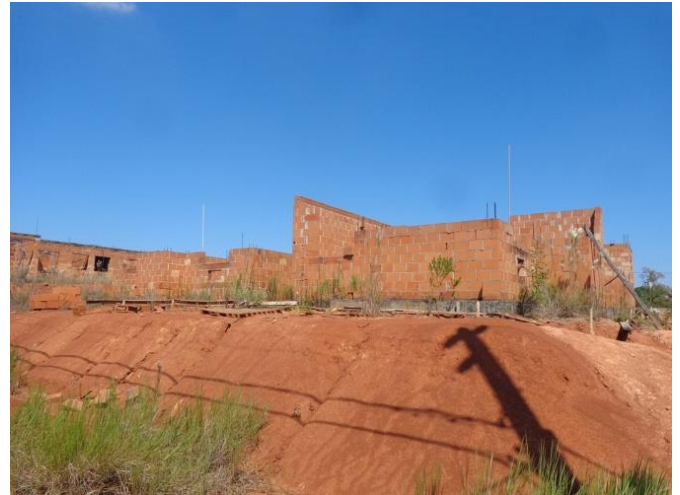
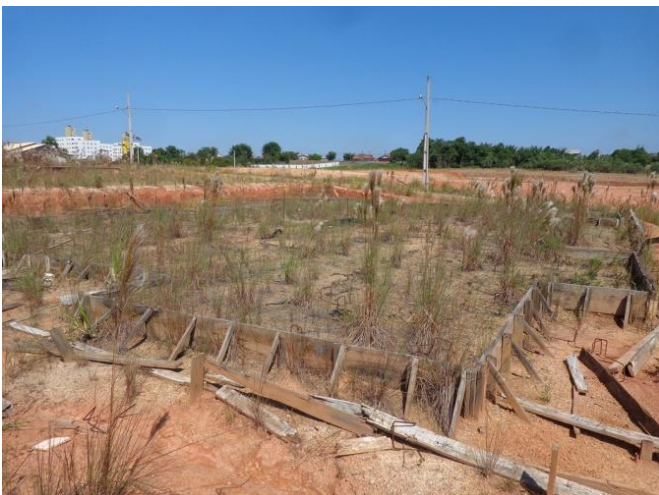
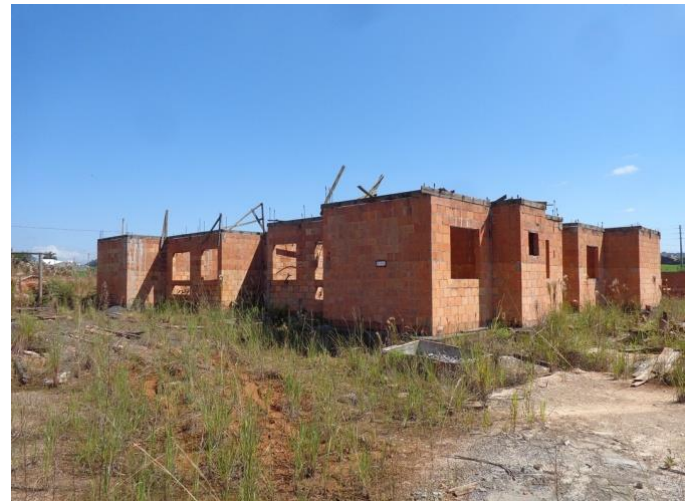
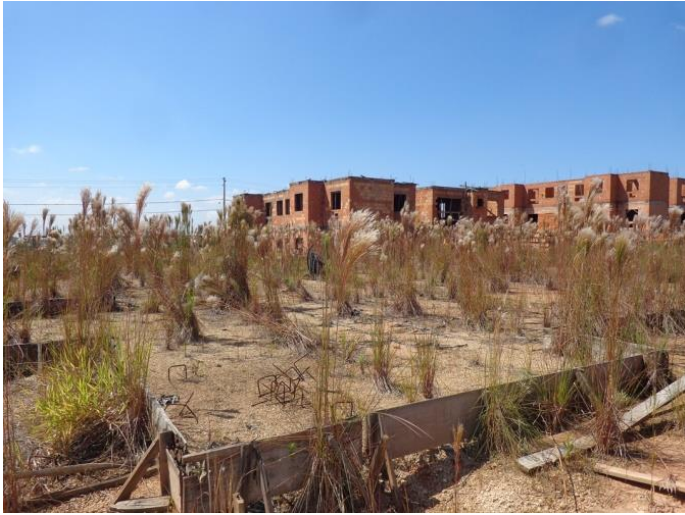
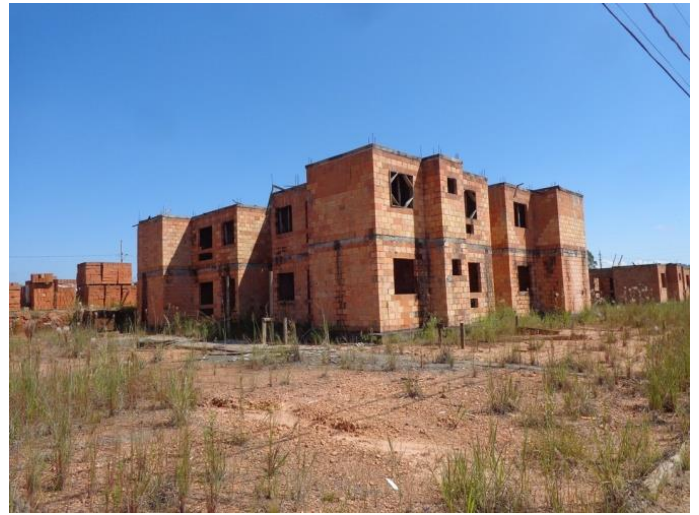
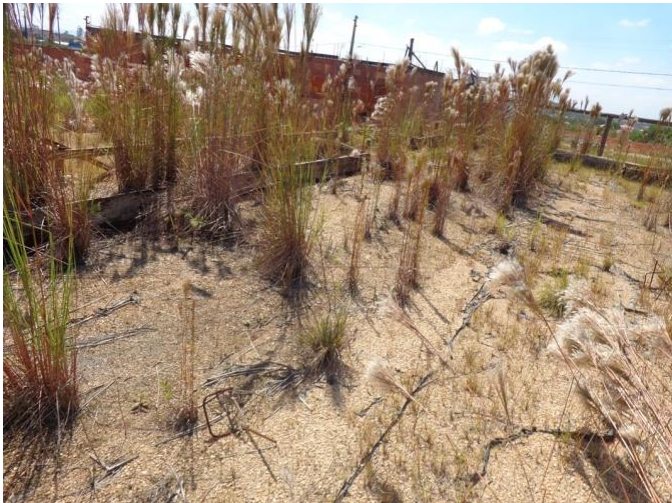
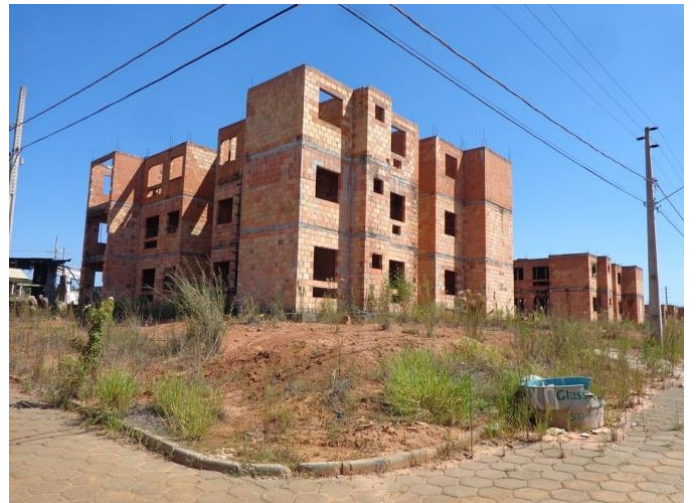
Os blocos 01, 02, 04, 06 e 08 encontram-se com a fundação executada (radier)/ laje do térreo, o bloco 03, 05 e 07 encontram-se apenas em preparação para fundação (radier)/ laje do térreo, o bloco 04 encontra-se com a laje do piso do 2º pavimento em execução, o bloco 06 encontra-se com a laje do piso do 3º pavimento em execução e o bloco 08 encontra-se com a laje do piso do 3º pavimento concluída.

Imagens 02 a 11: Blocos 01 ao 08.

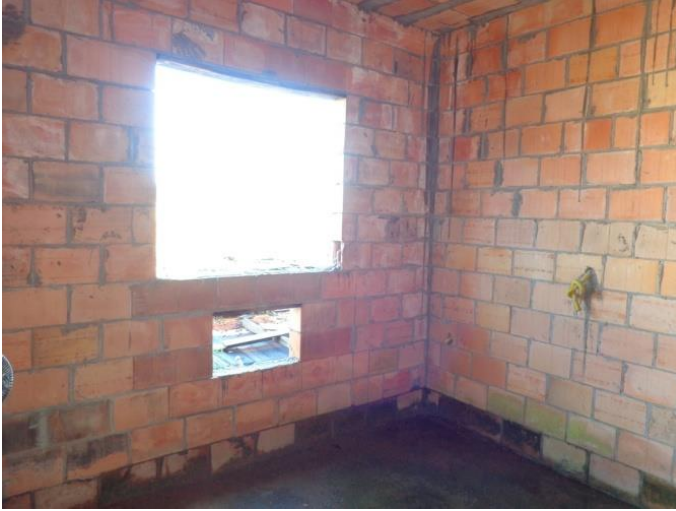
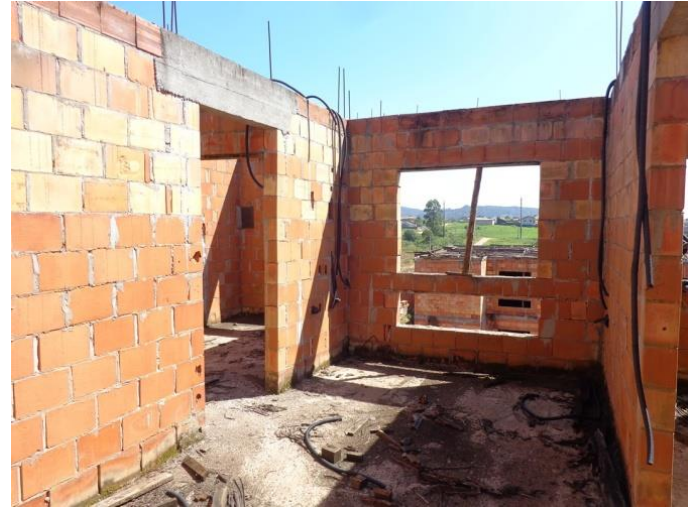
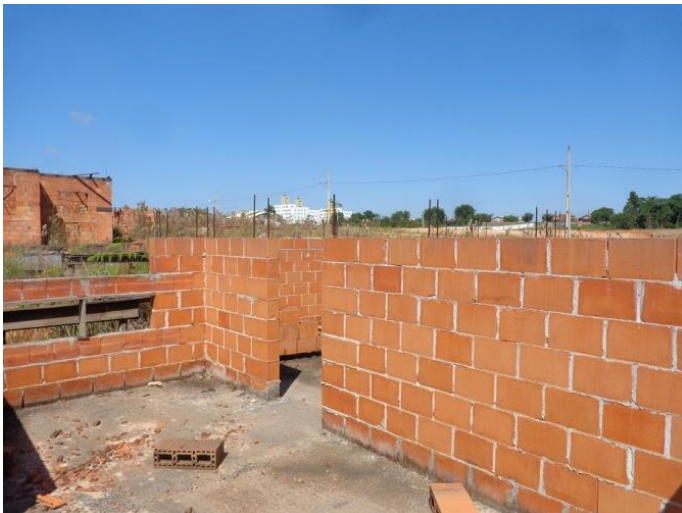
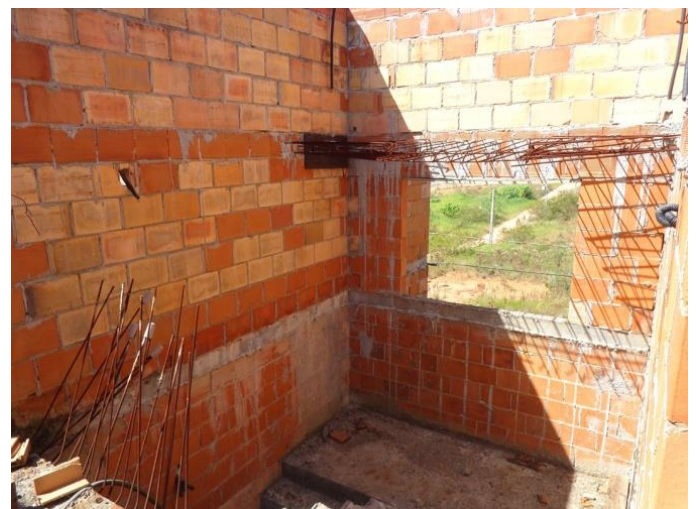
Em relação a alvenaria, o bloco 02 encontra-se parte da alvenaria do térreo concluída, o bloco 04 encontra-se a alvenaria do térreo concluída, bloco 06 encontra-se a alvenaria do 2º pavimento concluída e bloco 08 encontra-se a alvenaria do 3º pavimento concluída, exceto em todos os blocos citados os "shafts" de passagem elétrica e hidráulica.

Imagens 12 a 15: Alvenaria

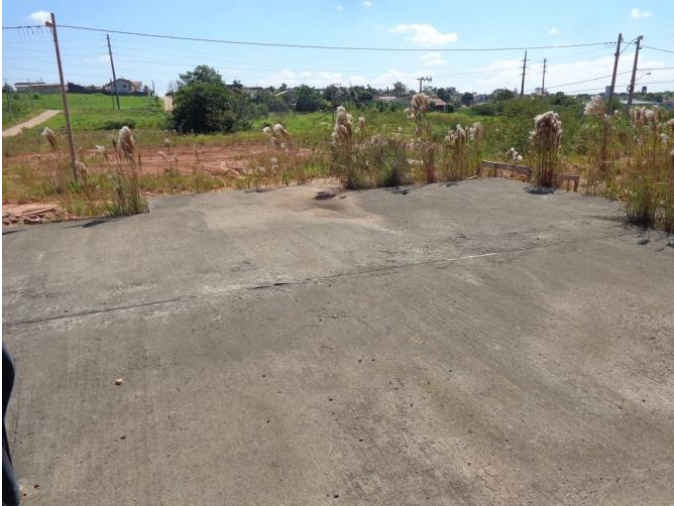
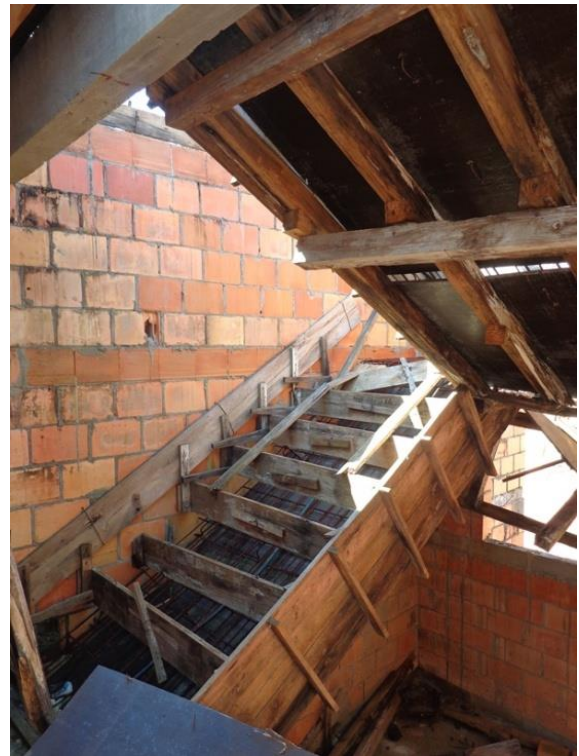
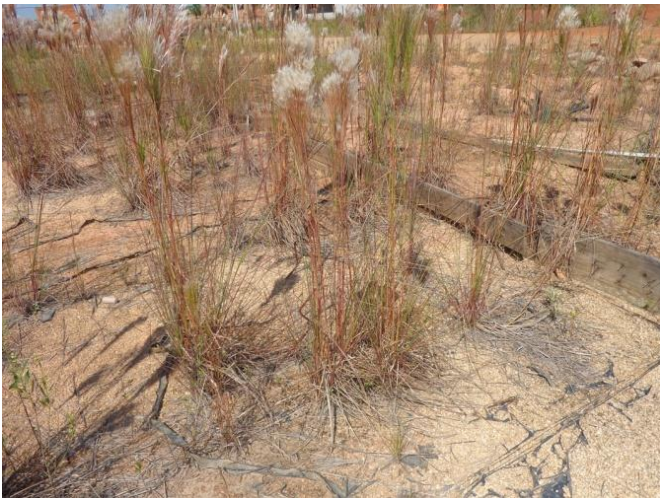
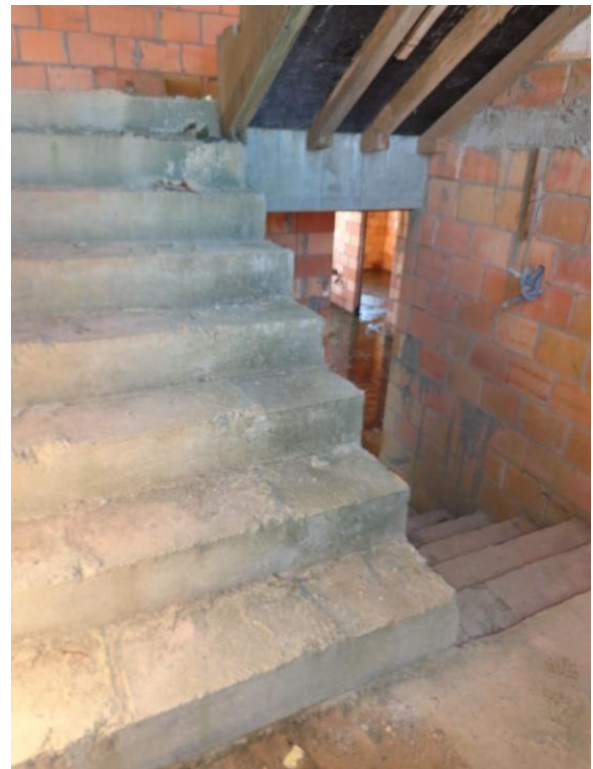
Imagens 16 a 19: Estruturas de concreto e preparações para lajes

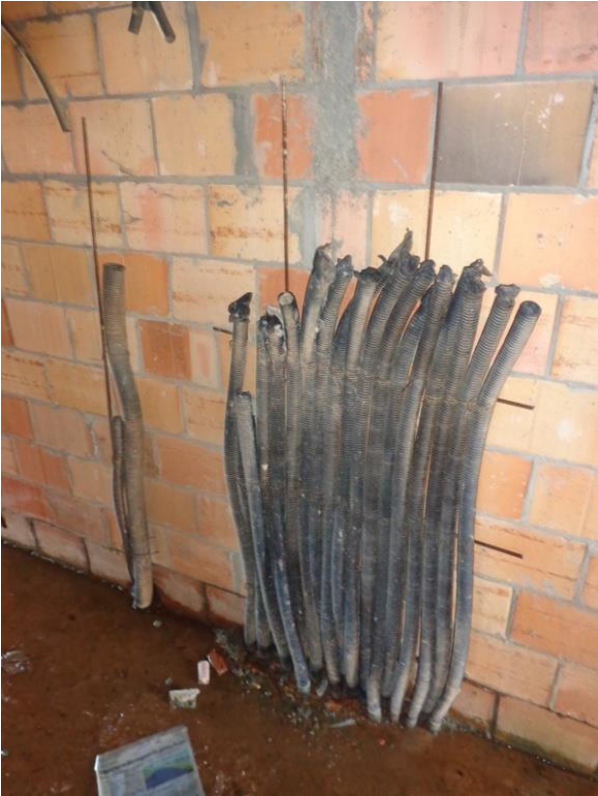
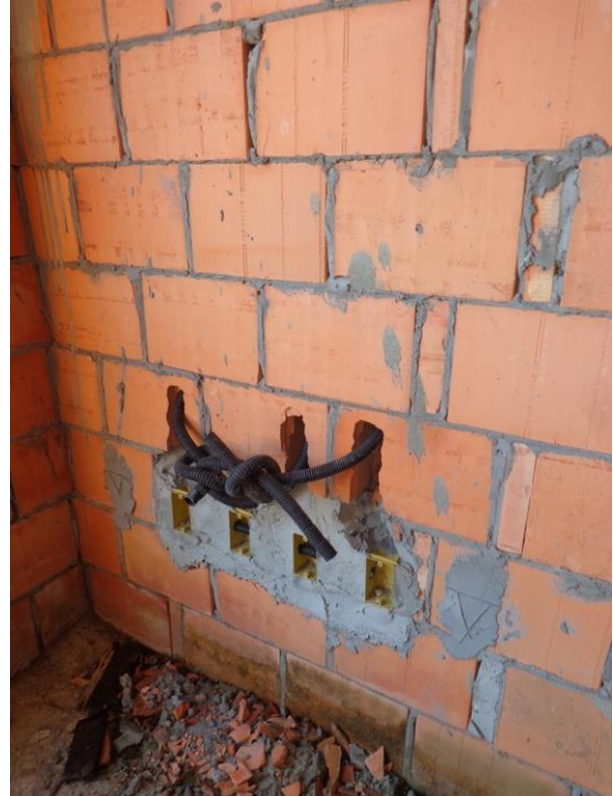
As tubulações hidráulicas não foram executadas e as instalações elétricas foram posicionados os mangueiramentos nos pavimentos que foram executadas as alvenaria e lajes, sendo necessário concluí-las para enfição e instalações finais de acabamento.

Imagens 20 e 21: Instalações elétricas

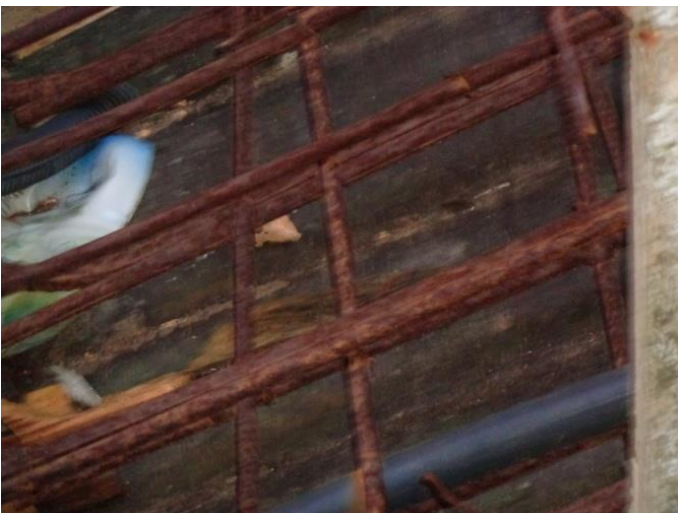
A edificação encontra-se em estado de abandono, iniciando indícios de vícios construtivos decorrentes da falta de acabamentos e proteções adequadas.

Imagens 22 e 23: Corrosão e falhas de concretagem

Em função do tempo em que a obra encontra-se exposta ao intemperismo na fase de execução presente, também é evidente a demanda de serviços de manutenção, limpeza e verificações técnicas em pontos importantes para certificar-se do desempenho do material.

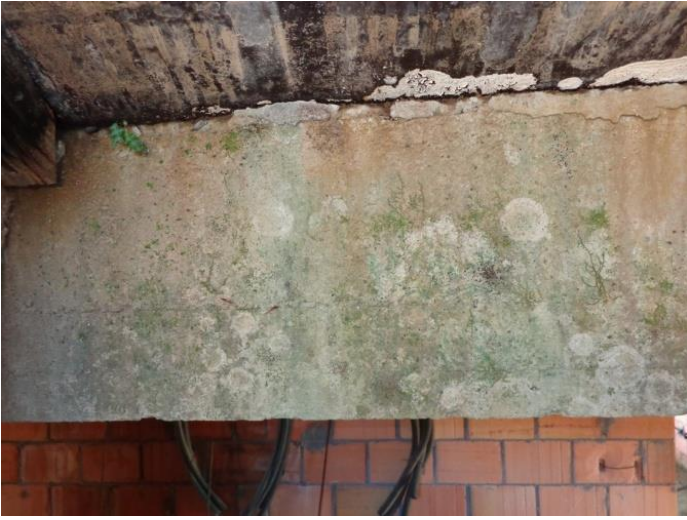
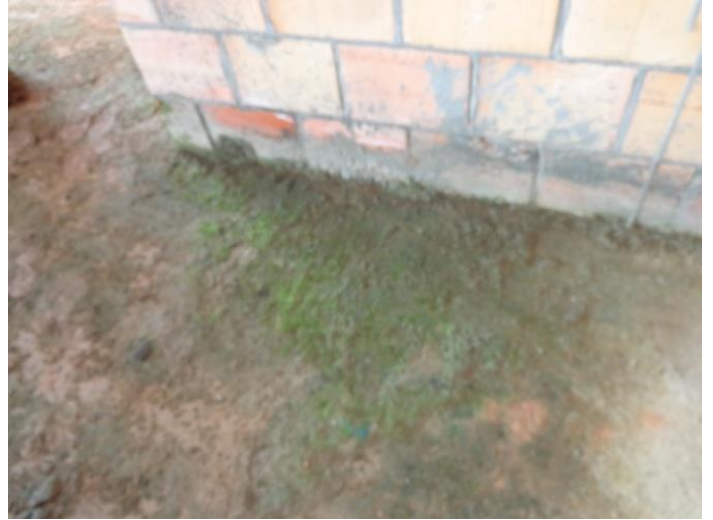
Imagens 24 e 25: Manchas e infiltrações
