## LAUDO DE AVALIAÇÃO

**REQUERENTE:** RCF INCORPORADORA LTDA.

**OBJETO AVALIADO:** CONDOMÍNIO RESIDENCIAL CHAPECÓ  
RESIDENZA

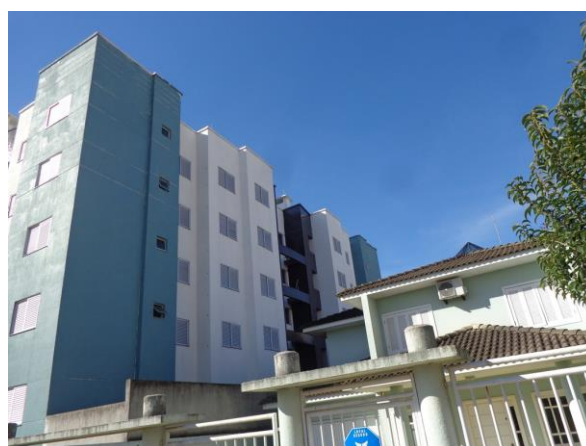
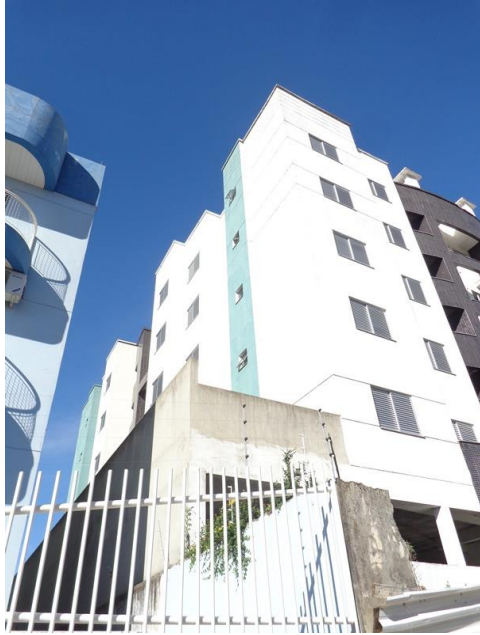
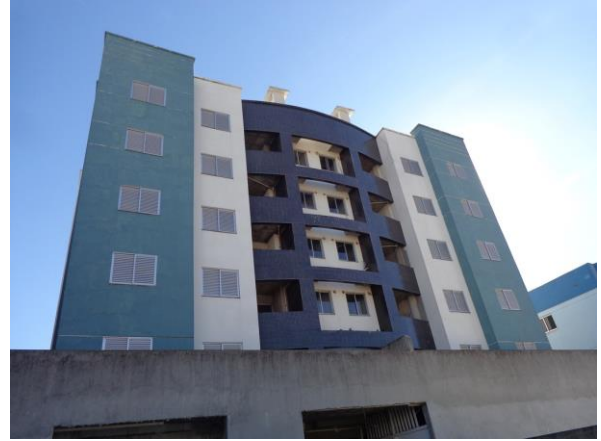
Imagens 04 a 07: Fachadas.

501 que não possuem revestimentos nas paredes. Os pisos encontram-se parcialmente nos apartamentos 101, 103, 205, 206, 207, 208, 303, 307, 308, 401, 402, 408, 502, 503, 504, 507 e 508 e não foram colocados nos apartamentos 102, 105, 106, 201, 202, 203, 204, 301, 302, 305, 306, 403, 404, 501 e 505. Nas fachadas, as pastilhas estão executadas nas quatro faces da edificação.

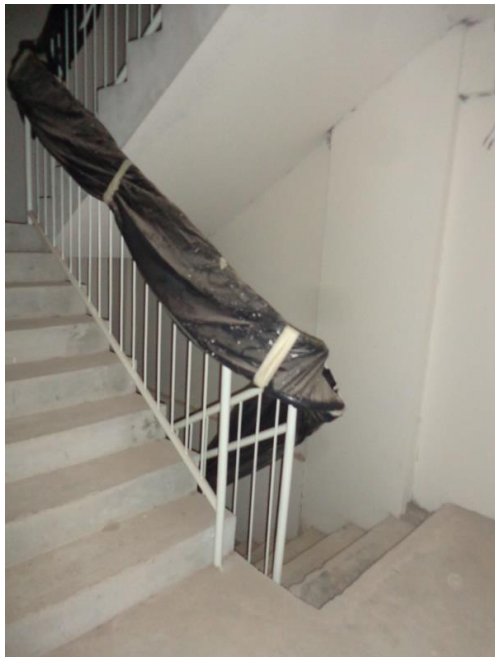
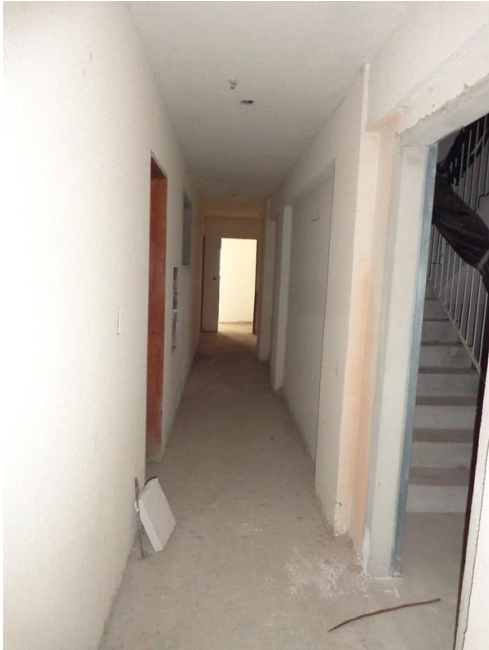
Imagens 08 a 11: Corredores e escadarias

Em relação às pinturas, foram aplicados selador e textura em todas as escadarias e corredores, exceto pavimento térreo, subsolo e casa de máquinas. Além disso, foram aplicados selador e massa corrida em todos os apartamentos. Nas fachadas, foram aplicados selador e textura com uma demão de tinta, exceto no pavimento térreo onde nenhum produto foi executado.

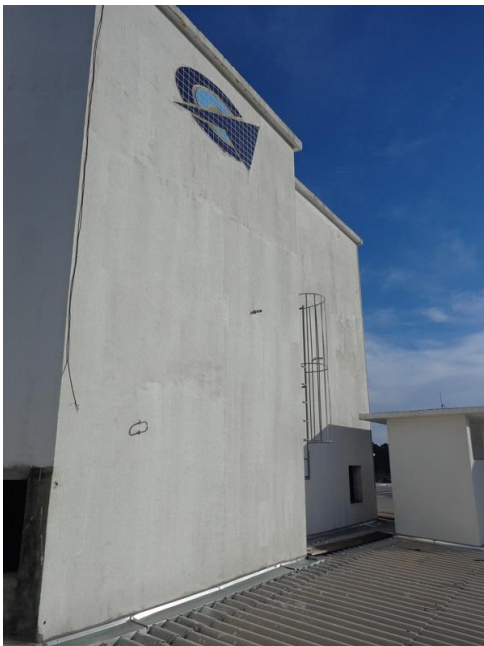
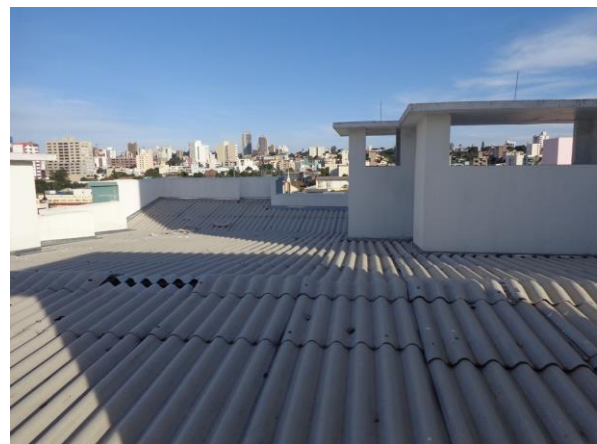
Imagens 12 e 13: Caixas d'água e coberturas

A laje de cobertura possui telhado com estrutura em madeira seca e telha ondulada fabricada em fibrocimento com espessura de 6mm, conforme especificação em projeto.

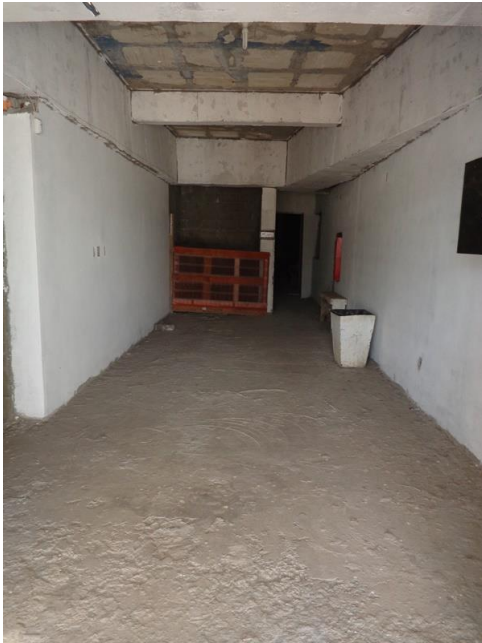
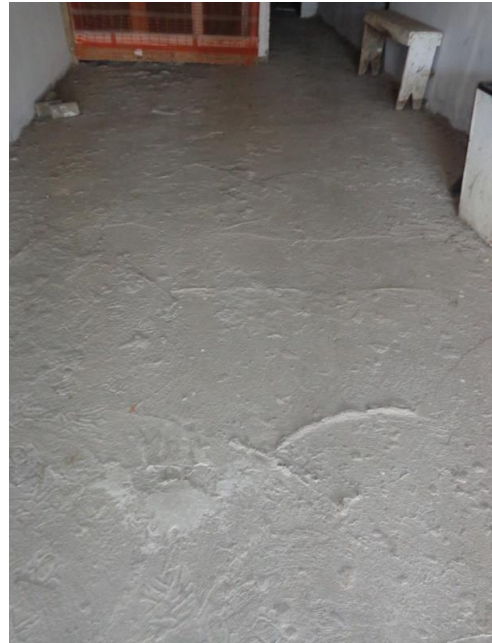
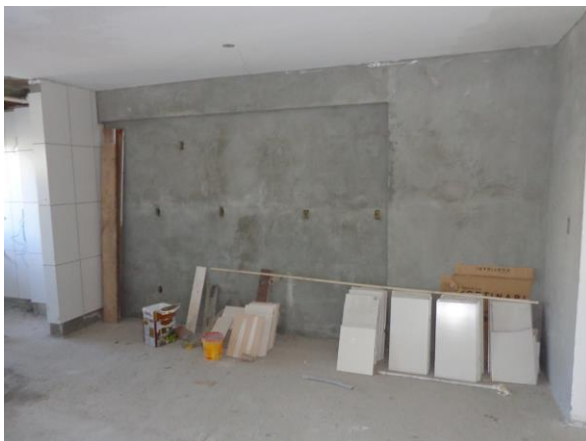
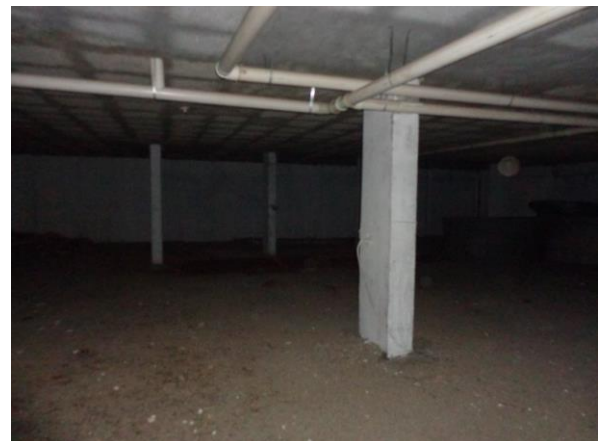
Imagens 14 a 17: Contrapiso e reboco

Todos os apartamentos e a área comum encontram-se revestidos com reboco internamente até a cobertura. Os tetos estão devidamente rebocados, exceto os tetos das garagens, além de banheiros, sacadas e áreas de serviço onde não possuem forro em nenhum apartamento.

O contrapiso foi executado em todos os apartamentos, exceto as sacadas do primeiro pavimento-tipo, piscina, salão de festas e hall de entrada. Além disso, na garagem do subsolo, onde não foram executados os pisos de concreto alisado. Em relação às impermeabilizações, nos banheiros foram executadas em todos os apartamentos, exceto sacadas do primeiro pavimento-tipo e piscina.

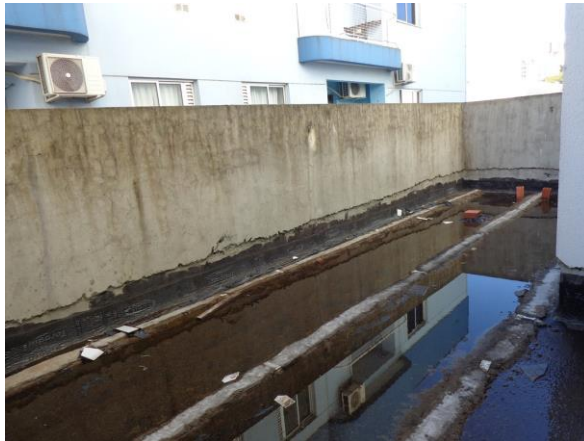
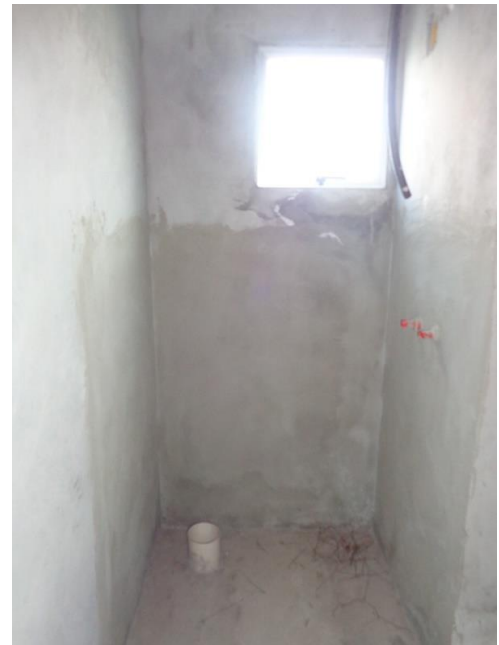
Imagens 18 e 19: Impermeabilizações

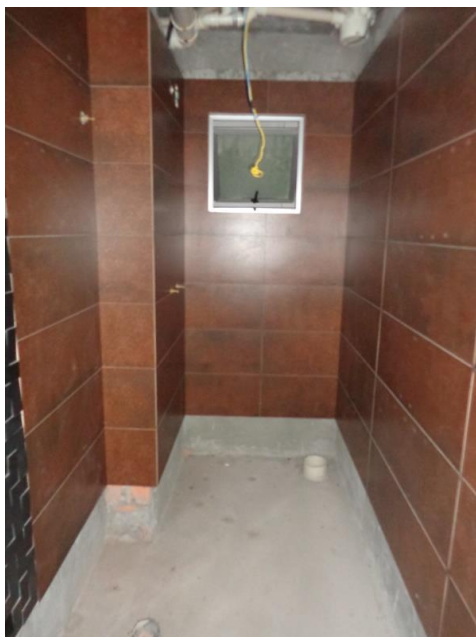
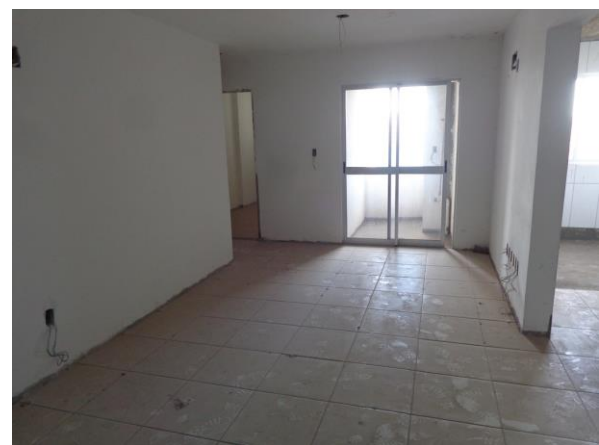
Imagens 20 e 21: Pisos e azulejos

Os revestimentos cerâmicos não foram identificados nas áreas comuns. Nos apartamentos os azulejos encontram-se parcialmente nas áreas molhadas, exceto apartamentos 107, 305, 306 e

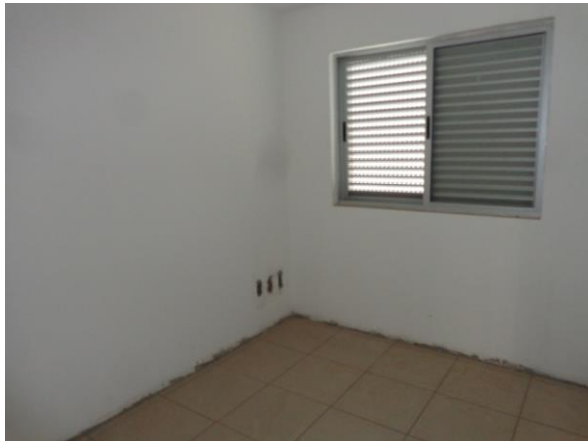
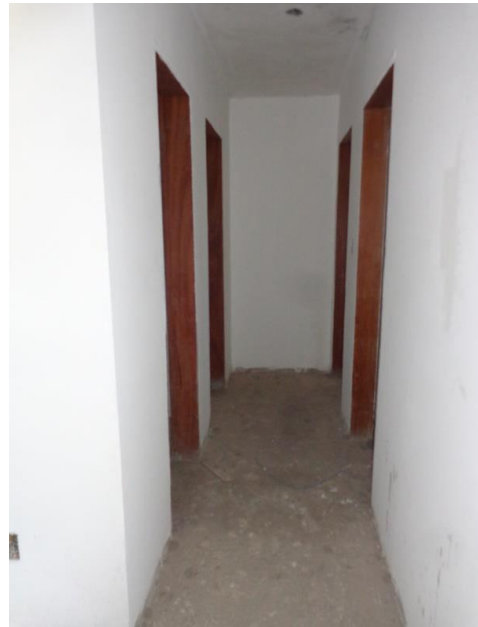
Imagens 22 e 23: Pinturas

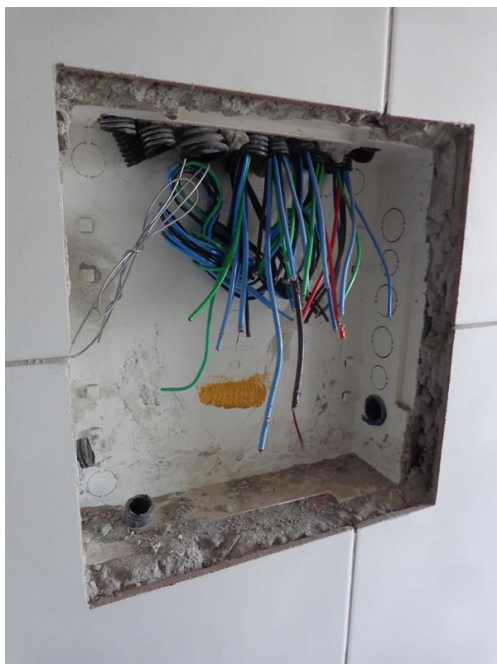
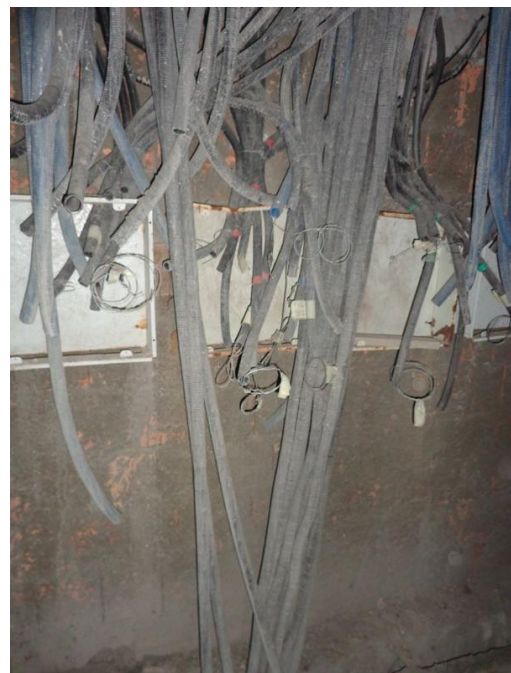
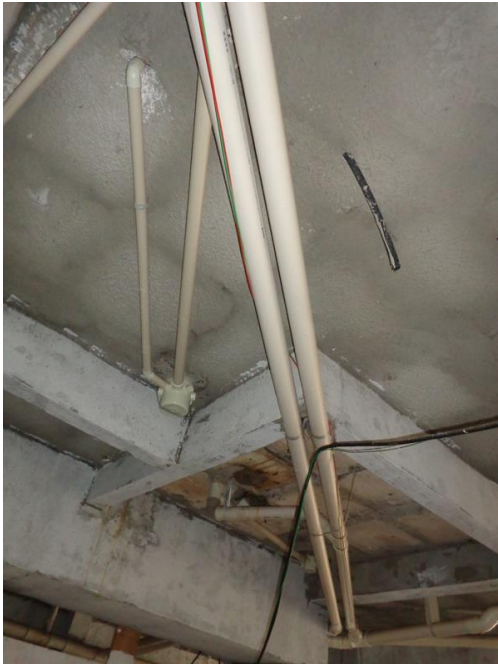
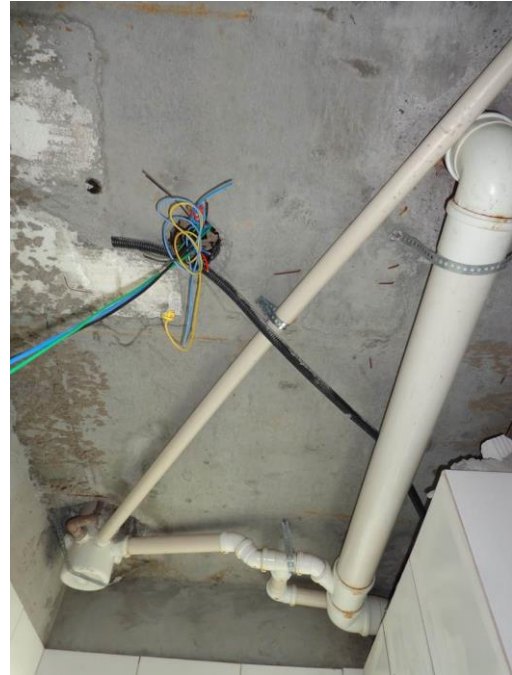
Imagens 24 a 27: Elétrica e hidráulica

As tubulações hidráulicas foram executadas em todos os pavimentos, com instalação das caixas d'água, exceto a instalação das cisternas. As instalações de gás foram concluídas nos pavimentos tipo, e as instalações elétricas, foram posicionados os mangueiramentos e enfição dos apartamentos, necessitando apenas das instalações finais de acabamento. Nas áreas comuns e prumadas foram apenas posicionados os mangueiramentos das instalações elétricas.

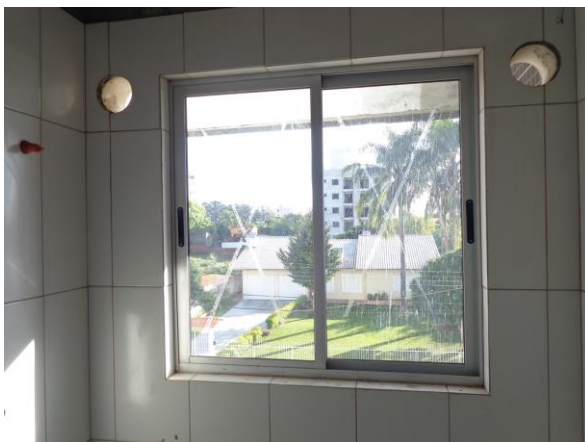
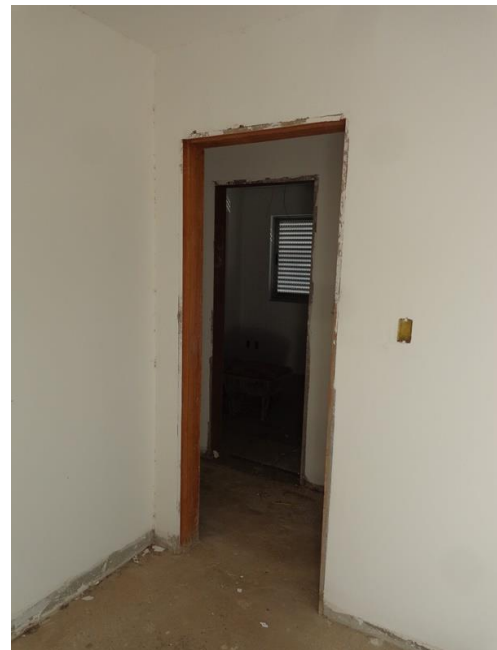
Imagens 28 e 29: Esquadrias

Em relação às esquadrias de alumínio e vidros encontra-se em sua totalidade nos apartamentos, exceto as porta-janelas das suítes dos apartamentos 101 e 102, estando todos os contramarcos de alumínio colocados, exceto área comum. Sobre as esquadrias de madeira as portas não estão presentes, porém estando todos os marcos de madeira colocados, exceto área comum.

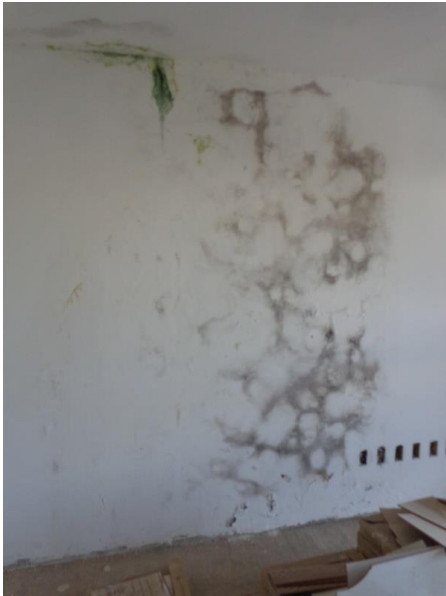
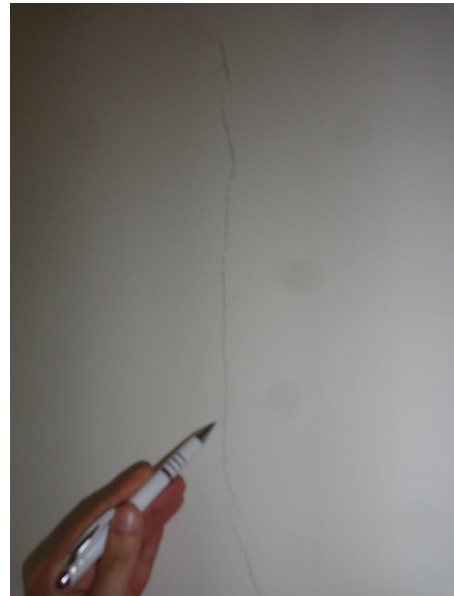
✓ Manifestações patológicas;

Imagens 30 e 31: Infiltrações e trincas

Em função do tempo em que a obra encontra-se exposta ao intemperismo na fase de execução presente, também é evidente a demanda de serviços de manutenção, limpeza e verificações técnicas em pontos importantes para certificar-se do desempenho do material.
