## LAUDO DE AVALIAÇÃO

**REQUERENTE:** RCF INCORPORADORA LTDA.

**OBJETO AVALIADO:** CONDOMÍNIO RESIDENCIAL JARDIM ITÁLIA

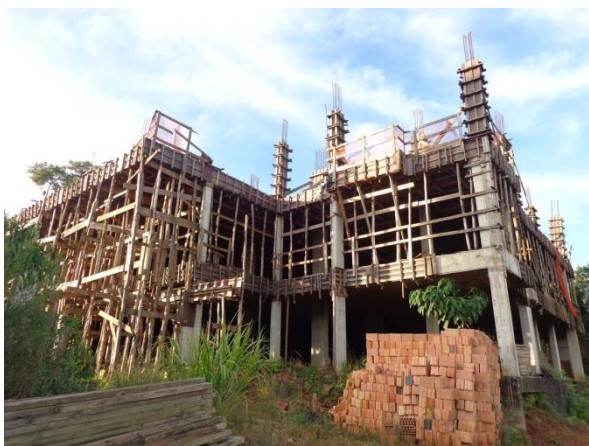
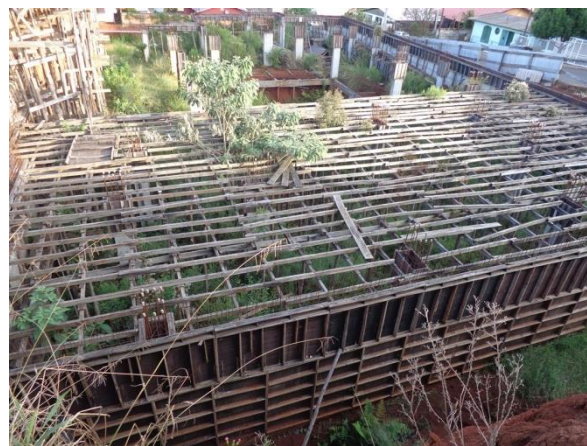
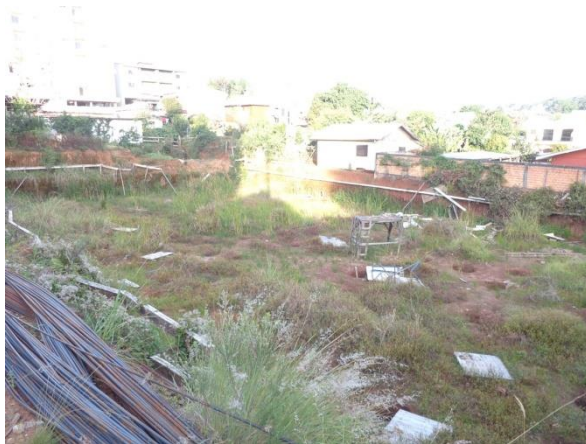
A edificação encontra-se com a estrutura parcialmente concluída o Bloco "A" foram executadas até a laje do Térreo, o Bloco "B" foram executadas a cortinas de concreto do Subsolo 02, vigas de baldrame e pilares do Subsolo 02 para o Subsolo 01 e o Bloco "A" foram executadas apenas as escavações de algumas estacas das fundações, porém sem concretagem das mesmas.

Imagens 04 a 06: Blocos A, B e C

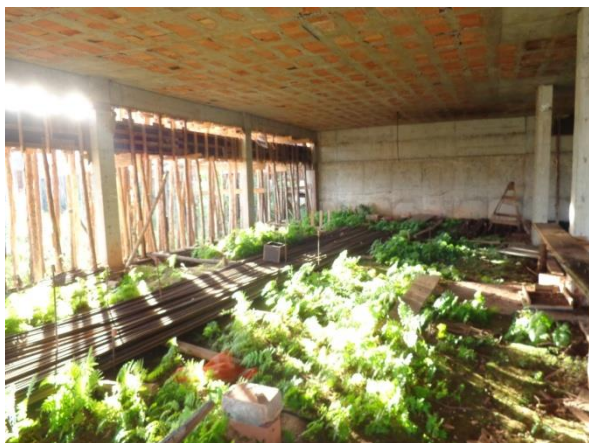
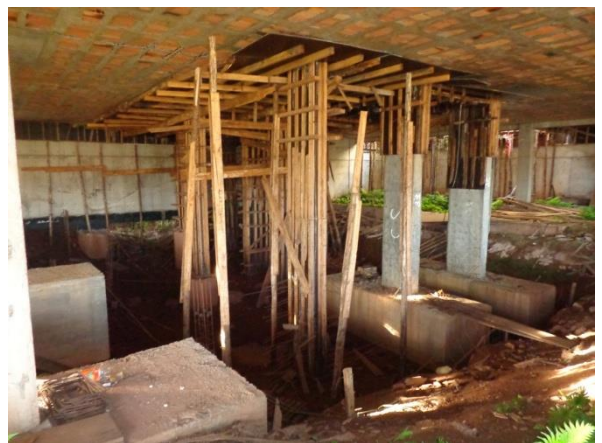
As instalações elétricas foram posicionados os mangueiramentos das lajes executadas no Bloco "A"

Imagens 07 e 08: Bloco A

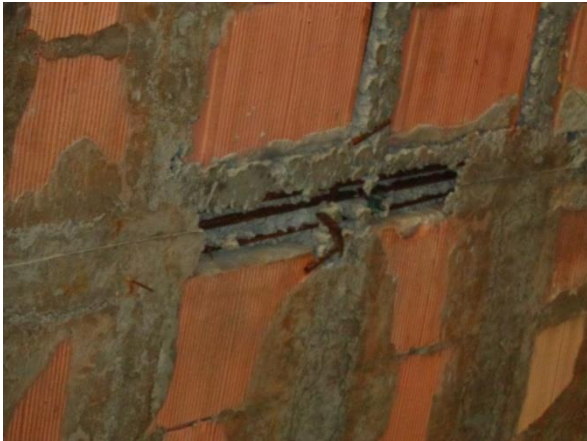
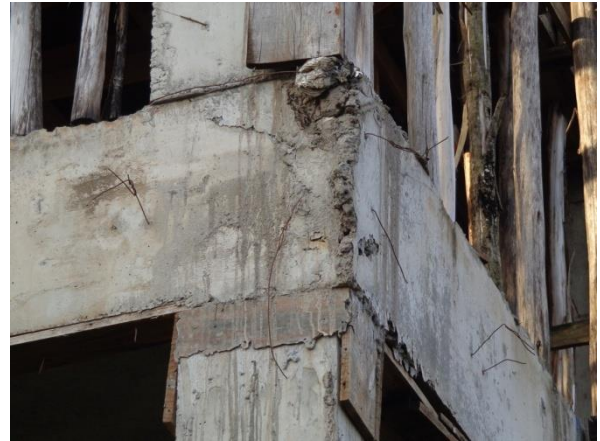
A edificação encontra-se em estado de abandono, iniciando indícios de vícios construtivos decorrentes da falta de acabamentos e proteções adequadas.

Em função do tempo em que a obra encontra-se exposta ao intemperismo na fase de execução presente, também é evidente a demanda de serviços de manutenção, limpeza e verificações técnicas em pontos importantes para certificar-se do desempenho do material.

- ✓ Manifestações patológicas;

Imagens 12 e 13: Falhas de concretagem e corrosão

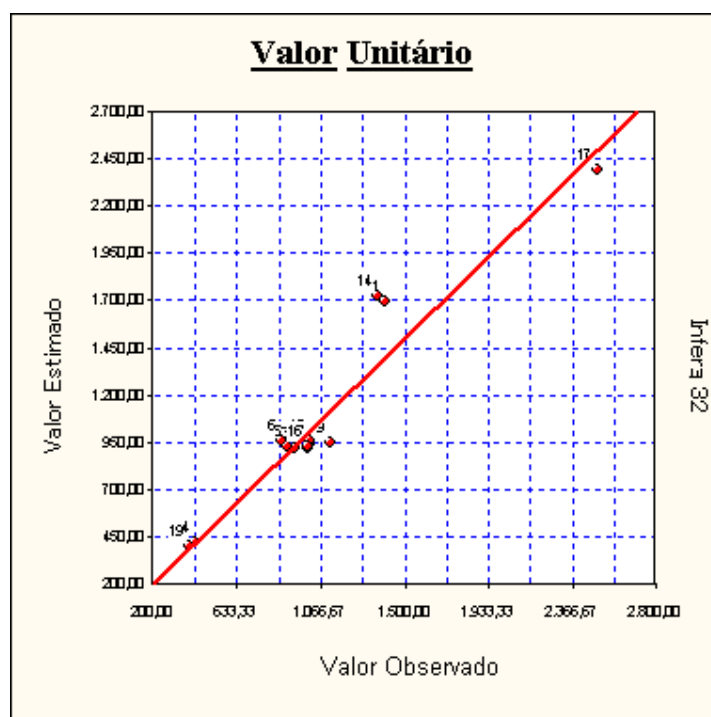
## Valores Estimados x Valores Observados

*Uma melhor adequação dos pontos à reta significa um melhor ajuste do modelo.*

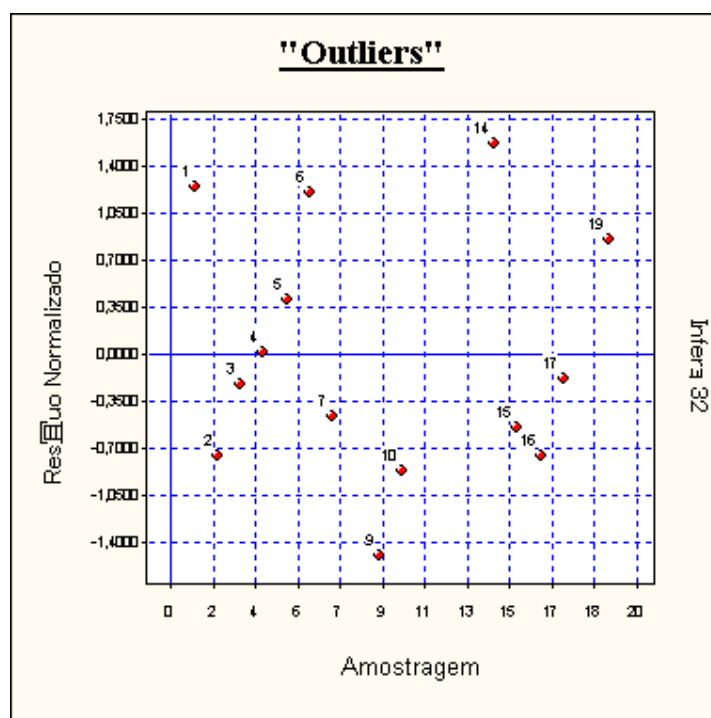
## Gráfico de Indicação de Outliers

Nenhuma amostragem foi encontrada fora do intervalo. Não existem outliers.

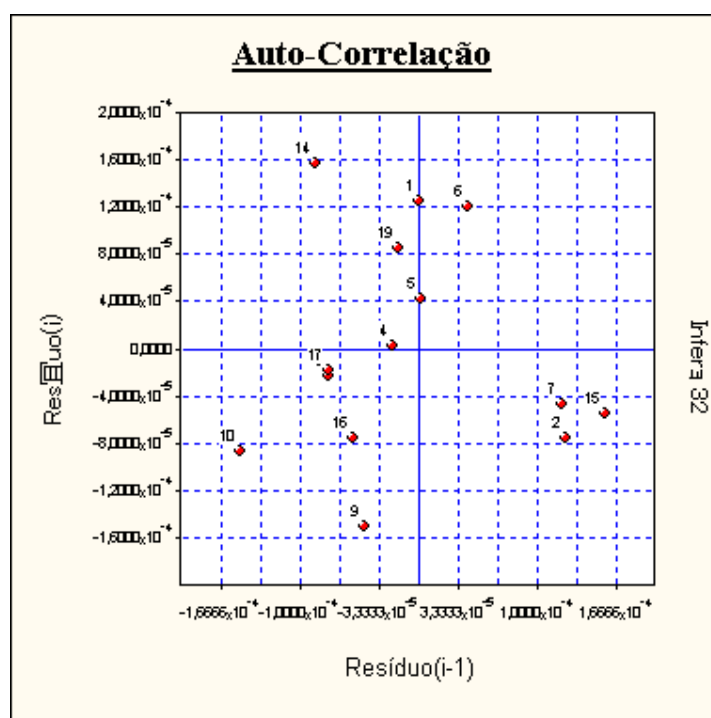
## Gráfico de Auto-Correlação

*Se os pontos estiverem alinhados e a amostra estiver com os dados ordenados, pode-se suspeitar da existência de autocorrelação.*
