PERÍCIAS E AVALIAÇÕES DE ENGENHARIA

LAUDO DE AVALIAÇÃO

OBJETO AVALIADO: CONDOMÍNIO RESIDENCIAL JARDIM EUROPA

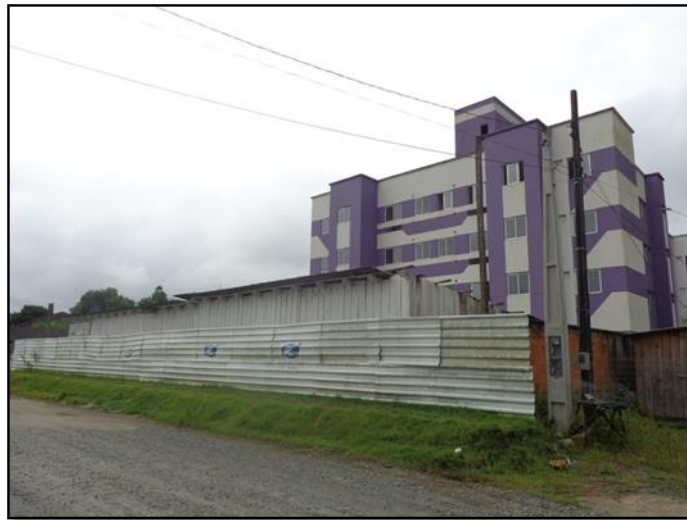
Imagem 01 – Vista frontal do imóvel.

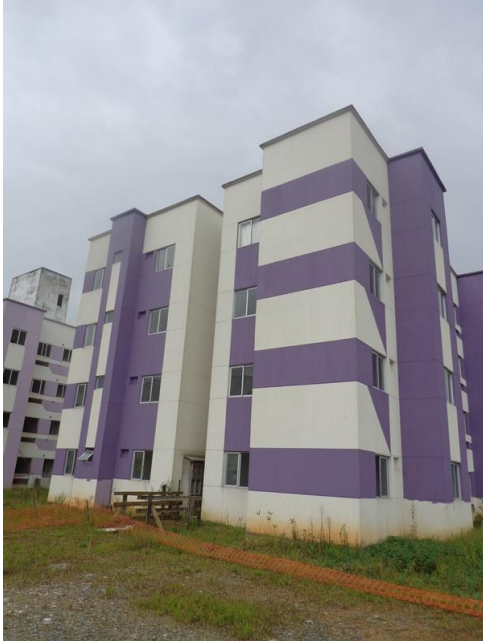
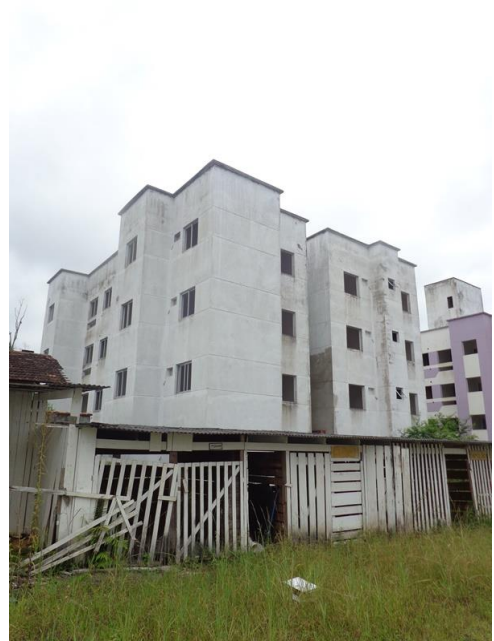
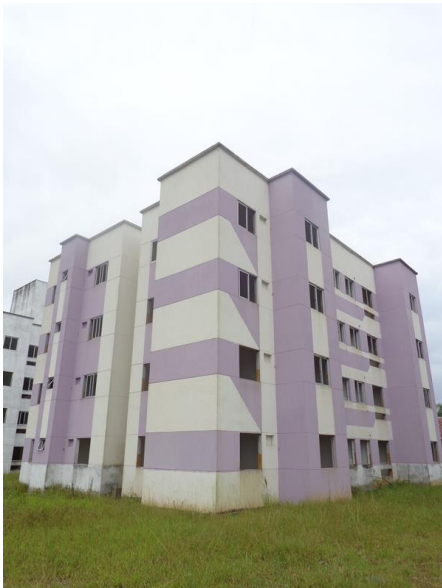
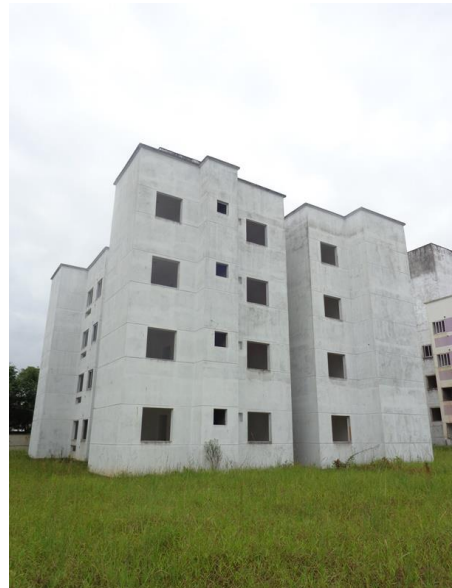
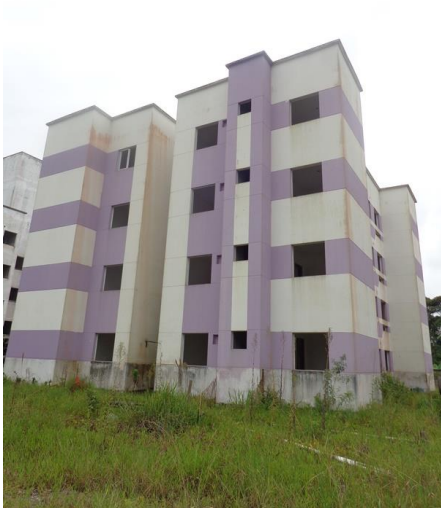
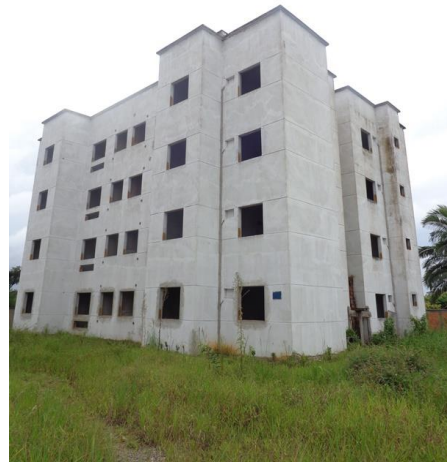
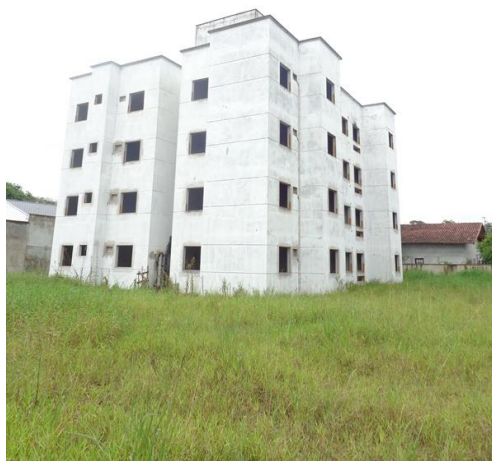
Todos os blocos encontram-se com a estrutura e alvenaria da torre-tipo concluída, exceto na alvenaria dos blocos 02 ao 09 dos quadros de medidores de energia.

Imagens 02 a 08: Blocos 01 ao 07.

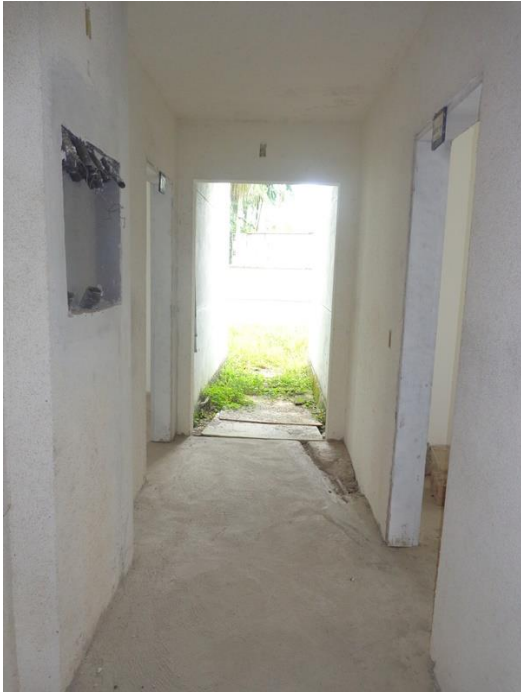
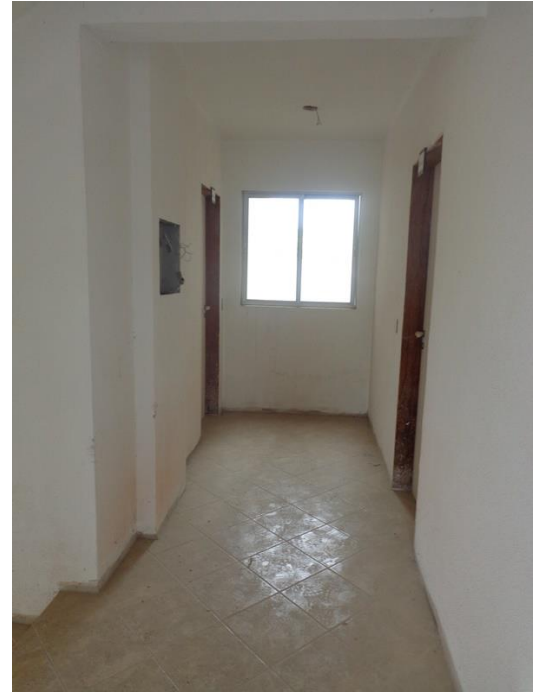
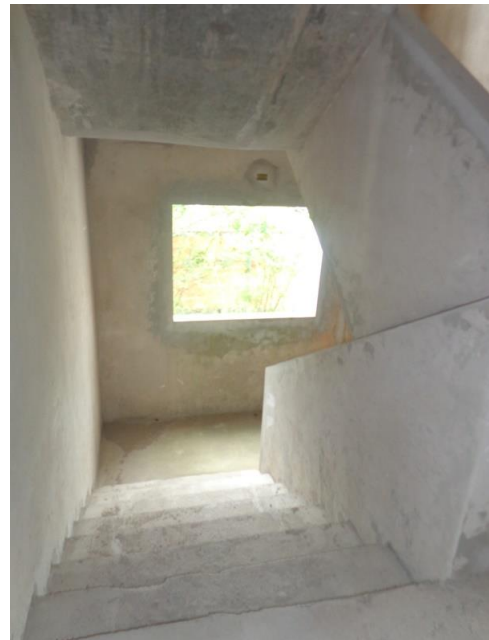
Os revestimentos cerâmicos foram identificados pisos nos corredores e escadarias do bloco 01 e 03, exceto no primeiro e último pavimentos dos corredores do bloco 01. Nos apartamentos pisos e azulejos nos blocos 01 e 03, exceto rejuntas nos apartamentos 301, 303 e 403. No bloco 02 azulejos no primeiro pavimento e no apartamento 204. As fachadas não possuem pastilhas.

Imagens 09 a 12: Corredores e escadarias

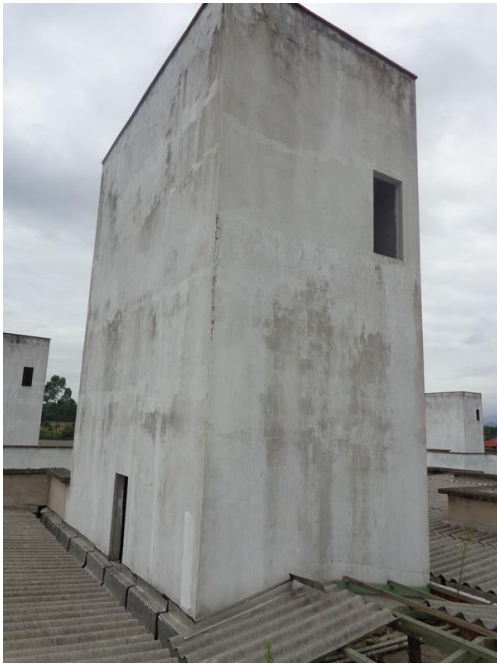
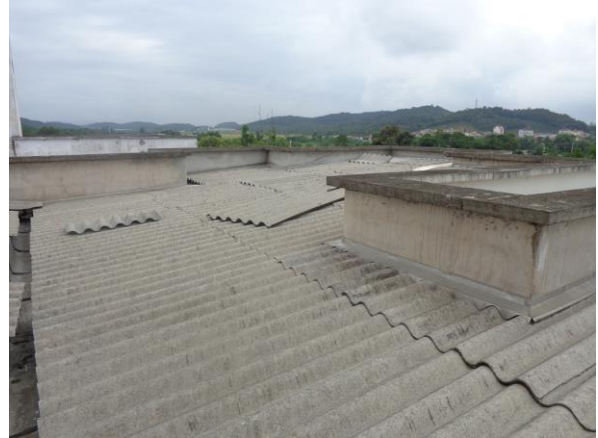
A laje de cobertura de todos os blocos possuem telhado com estrutura em madeira seca e telha ondulada fabricada em fibrocimento com espessura de 6mm, conforme especificação em projeto.

Imagens 13 e 14: Caixas d'água e coberturas

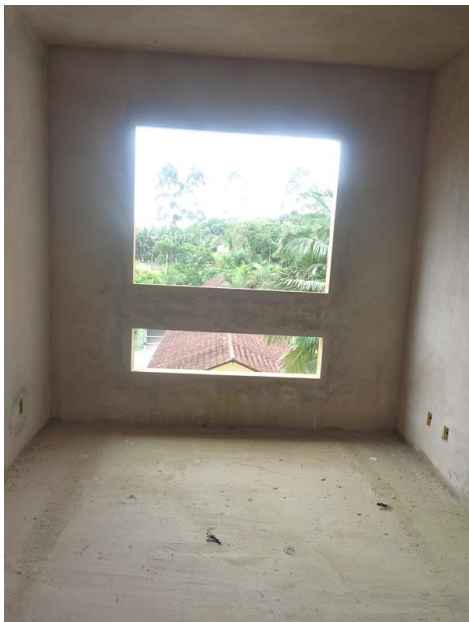
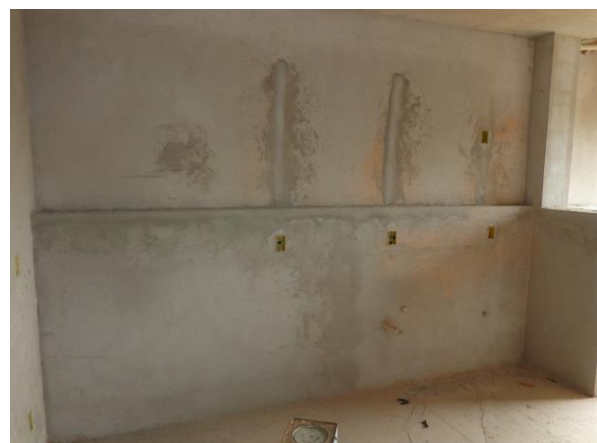
Todos os blocos dos apartamentos encontram-se, além da área comum revestidos com reboco internamente até a cobertura, exceto dos blocos 02 ao 09 dos quadros de medidores de energia. Os tetos estão devidamente rebocados, exceto banheiros que possuem forro PVC nos blocos 01 e 03 e áreas de serviço não possuem forro em nenhum bloco.

O contrapiso foi executado em todos os blocos e as impermeabilizações nos banheiros foram executadas em todos os blocos exceto nos blocos 04 e 06.

Imagens 15 e 16: Contrapiso e reboco

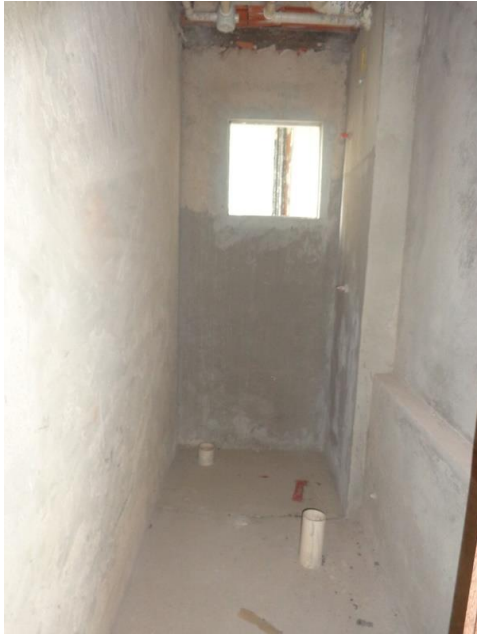
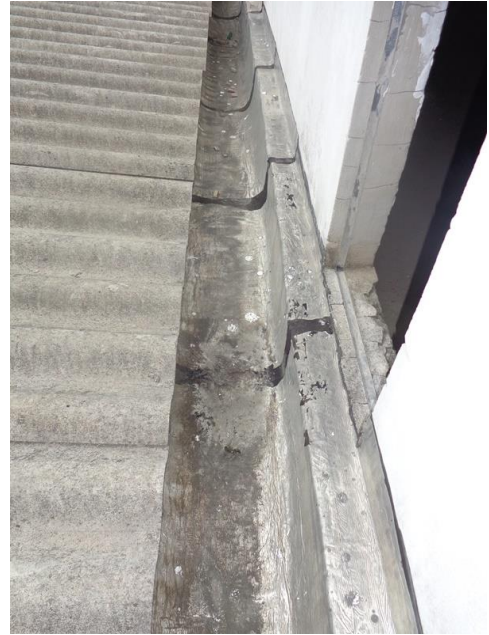
Imagens 17 e 18: Impermeabilizações

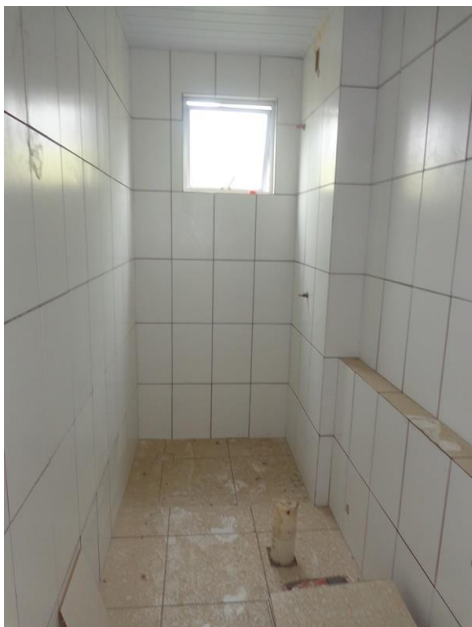
Imagens 19 e 20: Pisos e azulejos

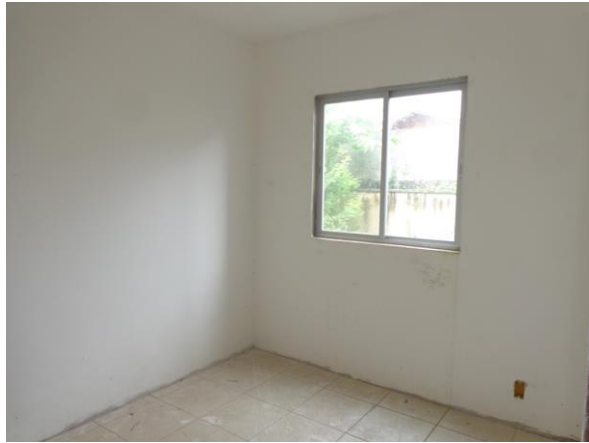
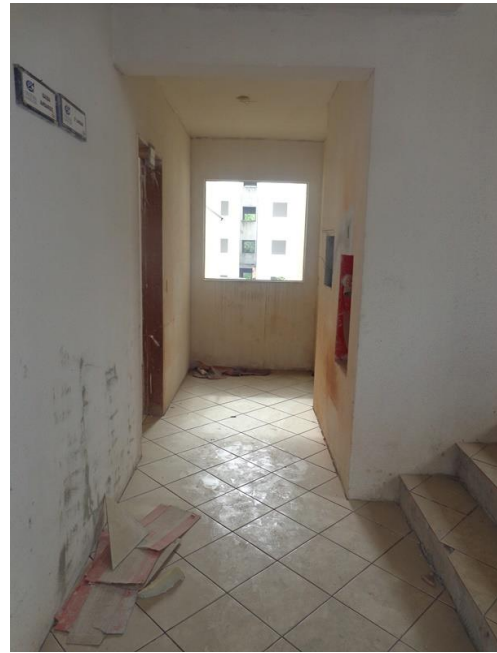
Em relação às pinturas nos apartamentos foram aplicados seladores em todos os blocos, exceto alguns apartamentos dos blocos 06 e 07, massa corrida aplicada nos blocos 01 ao 05 (parcialmente), nas escadarias e corredores tipo encontram-se com selador nos blocos 01,03, 04 e 05 e textura nos blocos 01,03 e 05. Nas fachadas, foi aplicados selador em todos os blocos e textura com tinta nos blocos 01,03 e 04, exceto caixas d'água.

Imagens 21 e 22: Pinturas

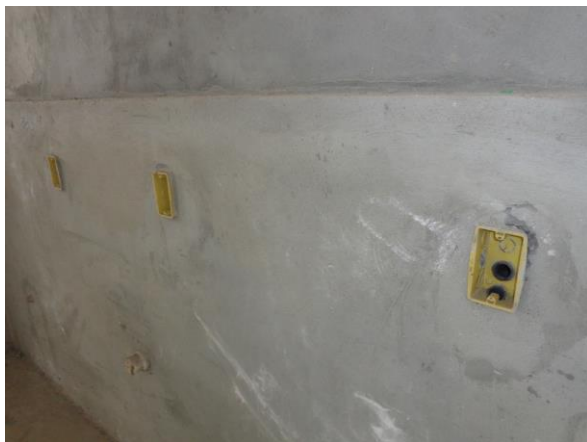
As tubulações hidráulicas foram executadas do 1º pavimento-tipo até a cobertura, com instalação das caixas d'água. As instalações de gás foram concluídas nos pavimentos tipo e as instalações elétricas foram posicionados os mangueiramentos sendo necessário concluí-las para enfição e instalações finais de acabamento.

Imagens 23 e 24: Elétrica e hidráulica

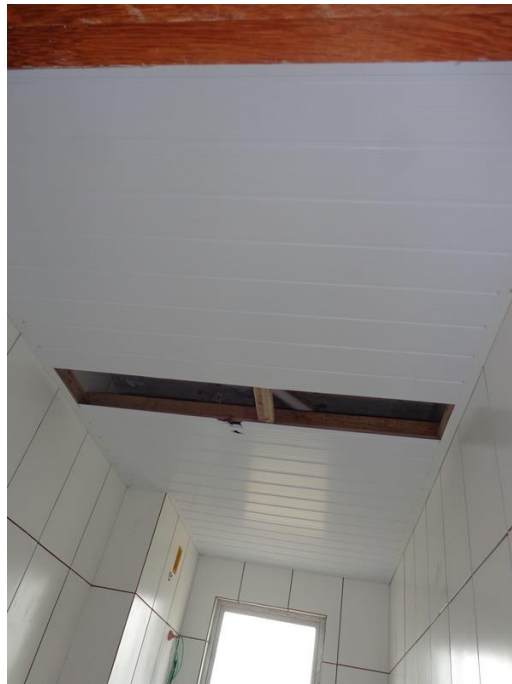
Imagem 25: Forros

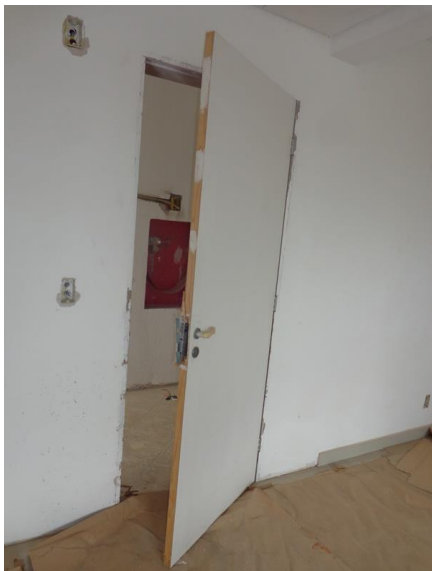
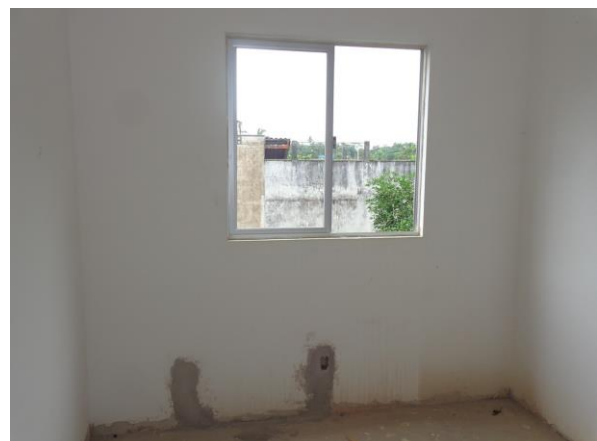
Em relação às esquadrias de alumínio e vidros em sua totalidade no bloco 01, e somente às esquadrias de alumínio sem vidros parcialmente no bloco 02,03,04 e 05, estando todos os contramarcos de alumínio colocados. Sobre as esquadrias de madeira as portas externas dos apartamentos do bloco 01, possuindo portas internas ainda não colocadas para este mesmo bloco, estando todos os marcos de madeira colocados.

Imagens 26 e 27: Esquadrias

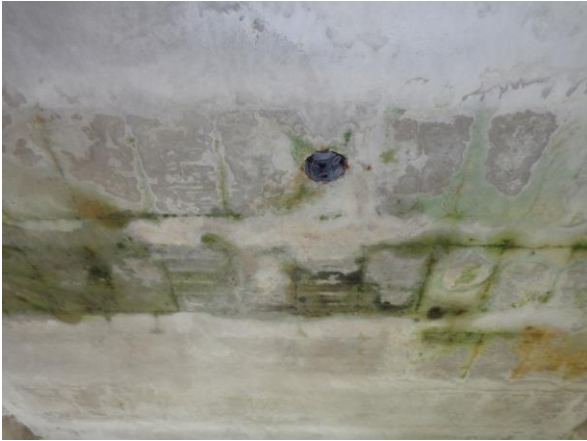
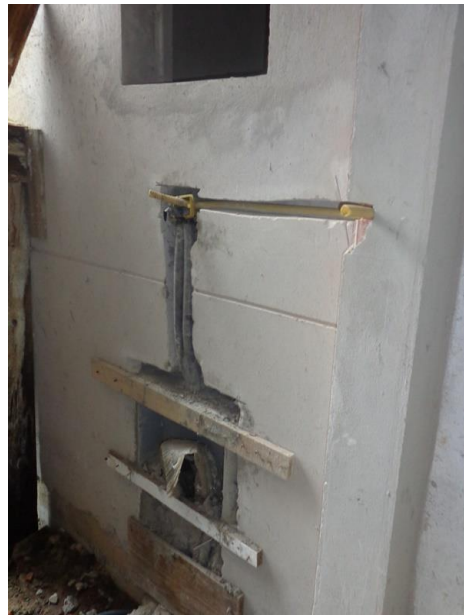
As edificações encontram-se em estado de abandono, iniciando indícios de vícios construtivos decorrentes da falta de acabamentos e proteções adequadas.

Em função do tempo em que a obra encontra-se exposta ao intemperismo na fase de execução presente, também é evidente a demanda de serviços de manutenção, limpeza e verificações técnicas em pontos importantes para certificar-se do desempenho do material.

- ✓ Manifestações patológicas;

Imagens 28 e 29: Infiltrações e retrabalhos
