## LAUDO DE AVALIAÇÃO

**REQUERENTE:** RCF INCORPORADORA LTDA.

**OBJETO AVALIADO:** COND. RESIDENCIAL RESSACADA ROYAL

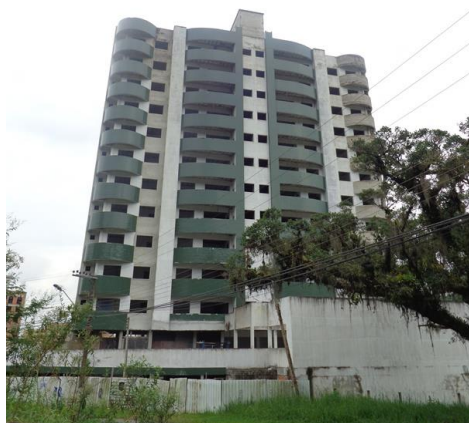
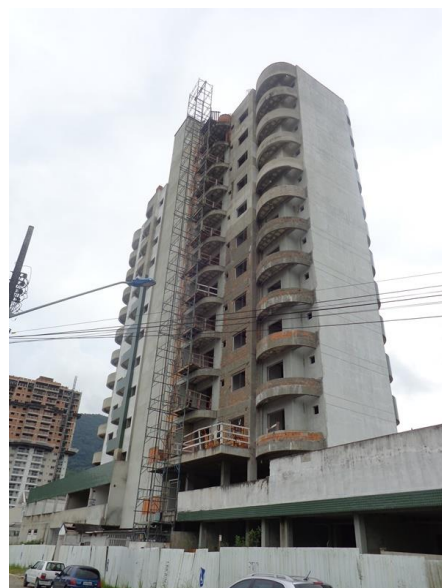
Em relação às pinturas, nas escadarias e apartamentos até 9º pavimento tipo encontram-se com selador nas paredes. Nas fachadas, foi aplicados somente selador em partes nas fachadas norte e sul.

Os revestimentos cerâmicos foram identificados em partes nos apartamentos 302, 701 e 702. Nas fachadas foram aplicadas pastilhas em partes nas fachadas norte e sul

Imagens 04 e 05: Fachadas.

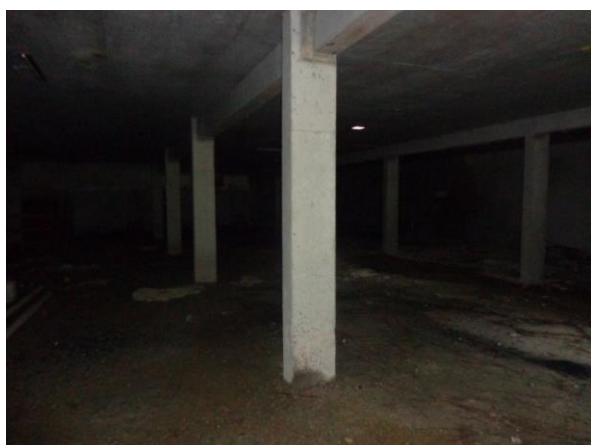
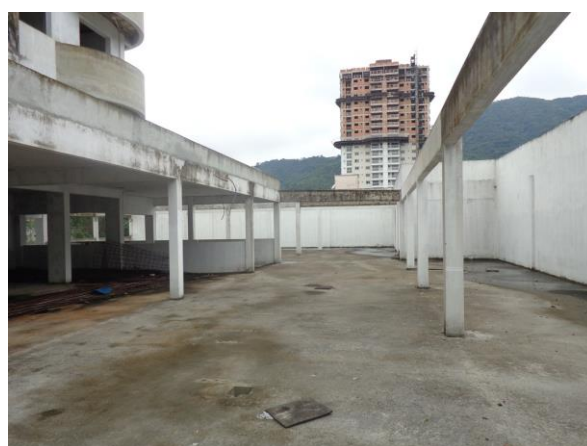
O edifício encontra-se com a estrutura e alvenaria da torre-tipo concluída, exceto na alvenaria alguns shafts no corredor e algumas paredes no pavimento térreo

Imagens 06 e 07: Térreo e 2 pavimento

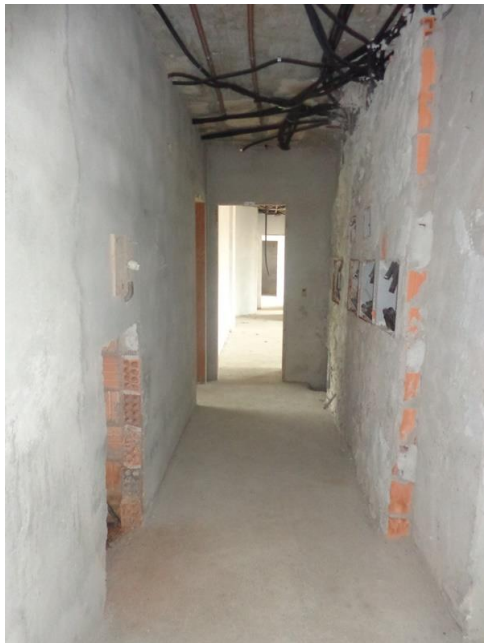
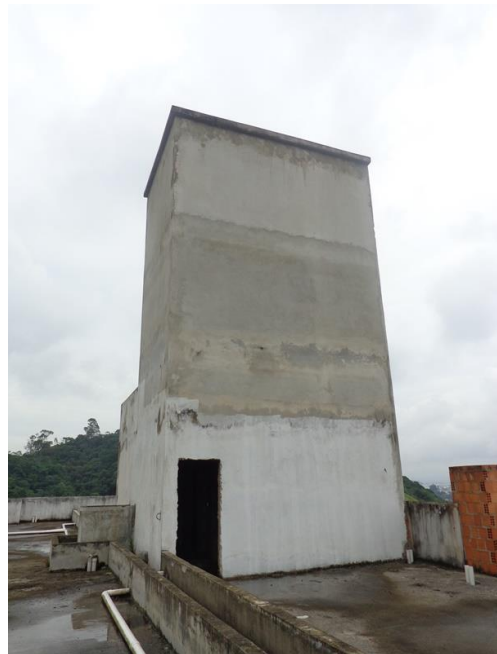
Os apartamentos residenciais e comerciais, além da área comum revestidos com reboco internamente até a cobertura, excetuando algumas regiões da escadaria e corredores e sacadas onde encontra-se o elevador de utilização da obra. O teto não possui revestimento em nenhum pavimento.

Imagens 08 e 09: Corredor e cobertura

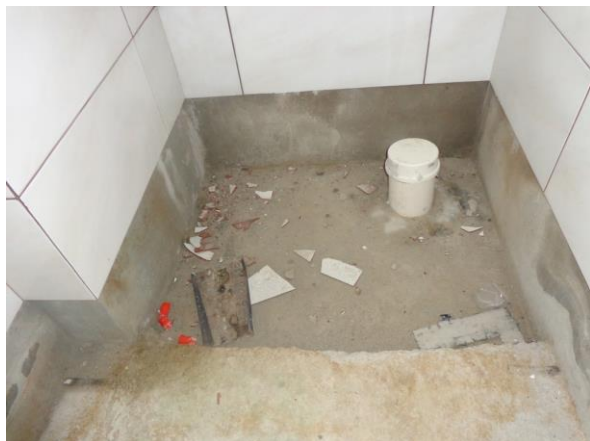
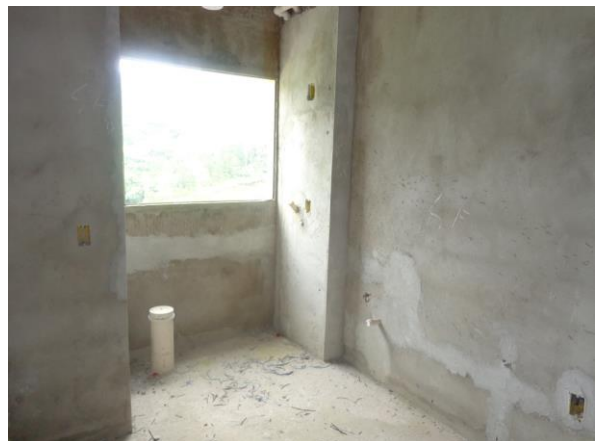
O contrapiso foi executado em todos os apartamentos, exceto box dos banheiros e sacadas onde encontra-se o elevador de utilização da obra. Na área comum foram executados em algumas circulações dos pavimentos-tipo

Imagens 10 e 11: Contrapiso e reboco

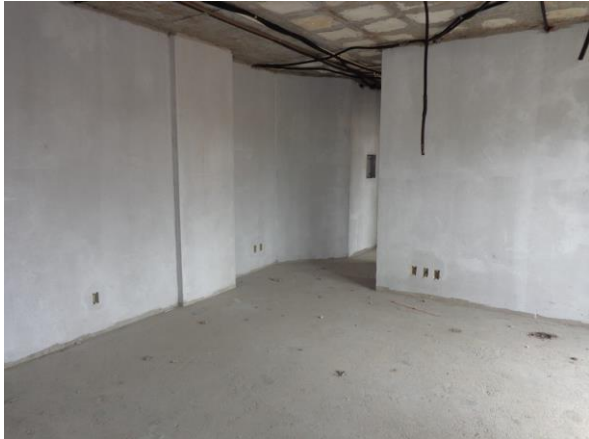
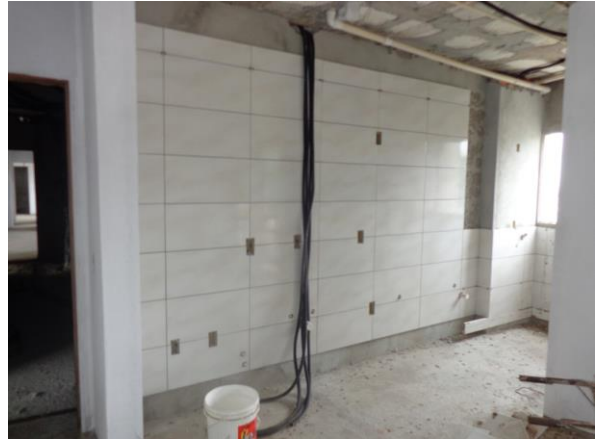
Imagens 12 e 13: Pintura e cerâmica

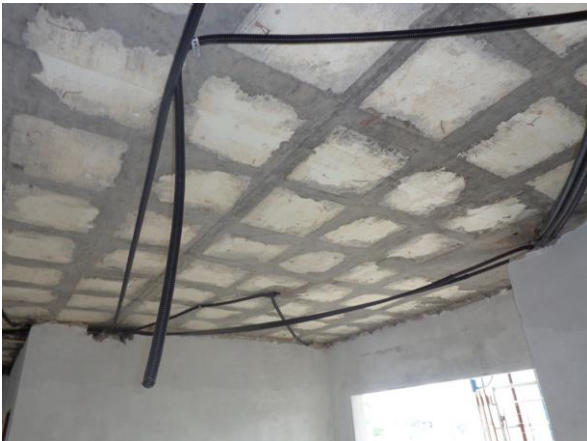
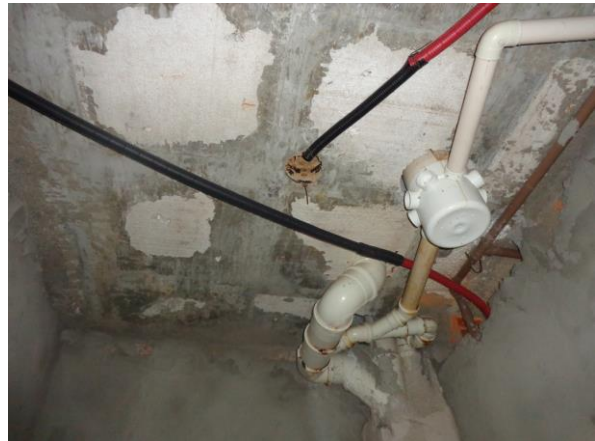
As tubulações hidráulicas foram executadas do 1º pavimento-tipo até a cobertura, com instalação das caixas d'água. As instalações de gás foram concluídas nos pavimentos tipo e as

instalações elétricas foram posicionados os mangueiramentos sendo necessário concluí-las para enfição e instalações finais de acabamento.

Imagens 14 e 15: Elétrica e hidráulica

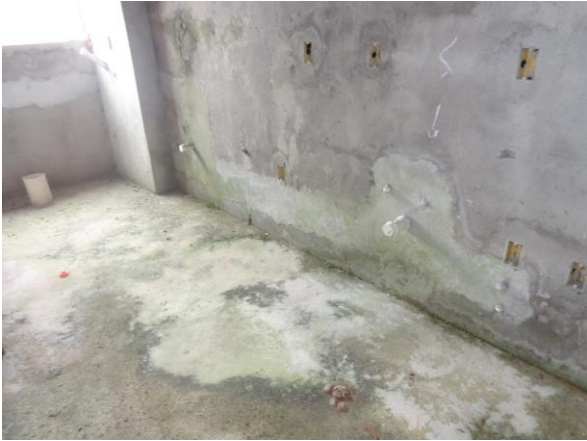
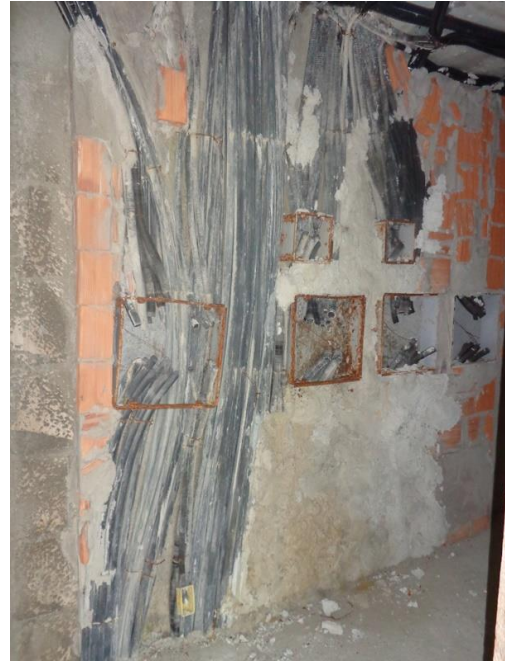
A edificação encontra-se em estado de abandono, iniciando indícios de vícios construtivos decorrentes da falta de acabamentos e proteções adequadas.

- ✓ Manifestações patológicas;

Imagens 16 e 17: Infiltrações e caixas em corrosão

Em função do tempo em que a obra encontra-se exposta ao intemperismo na fase de execução presente, também é evidente a demanda de serviços de manutenção, limpeza e verificações técnicas em pontos importantes para certificar-se do desempenho do material.
